IMAGINAR EL VACIO. El Ex CCDTyE “La Cacha” como memoria del terrorismo de Estado.

IMAGINAR EL VACIO.

El Ex CCDTyE “La Cacha” como memoria del terrorismo de Estado

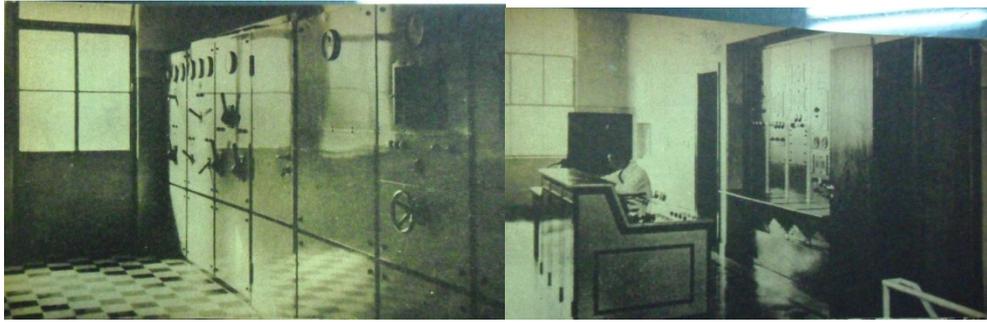
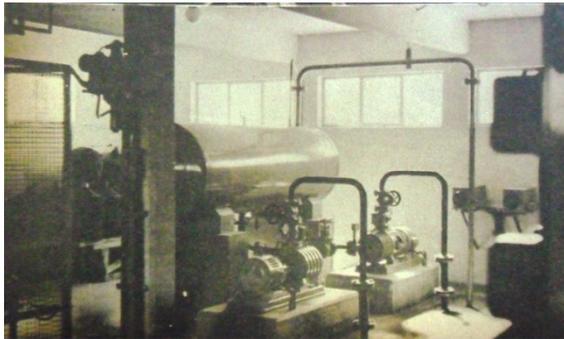
Foto 1

Foto 2

Foto 3¹³

¹³Referencia de las fotos. Foto 1: “Tablero de distribución de energía del transmisor de LS 11”; Foto 2: “mesa de control y maniobra del transmisor”; Foto 3: “Detalle de la planta de refrigeración del transmisor”. En: Secretaría de la Gobernación y de los Ministerios de Gobierno, de Obras Públicas y de Hacienda. 23 de diciembre de 1938. *Memorias del Gobierno de Manuel Fresco*. Provincia de Buenos Aires “Cuatro años de gobierno” 1936-1940. Vol. VI, p. 182-183.

Abajo se detallan las instalaciones internas a través de fotografías referidas a plantas del edificio central tomadas del plano de 1963 mencionado al pie de página. En dichas plantas las flechas señalan la orientación de la toma de las fotografías.

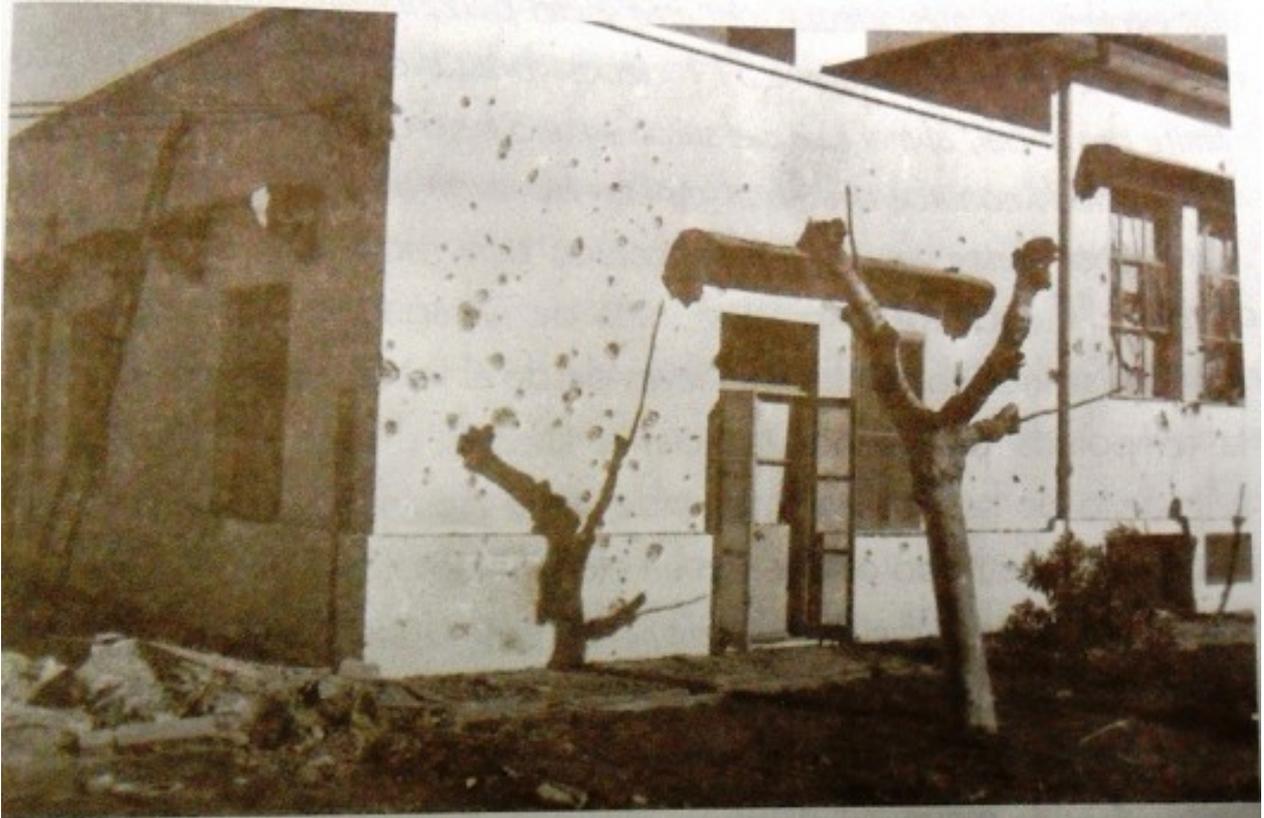
*Consecuencias en la planta transmisora de los enfrentamientos entra azules y colorados*¹⁷

“Los daños producidos por el bombardeo y metralla de un avión Sabre F-86 de la Fuerza Aérea Argentino ocurrido el sábado último, ocasionaron la paralización momentánea de la planta transmisora (...). Fundamentalmente el edificio fue atacado por las ametralladoras del avión. Los impactos se observaron en las paredes que dan al oeste y en un brazo de la torre de transmisión, a unos 15 metros del suelo, sin embargo estos impactos no pusieron en peligro la integridad de la misma. (...) la metralla produjo daños en el transmisor de modulación y en algunas lámparas de las distintas maquinarias”¹⁵

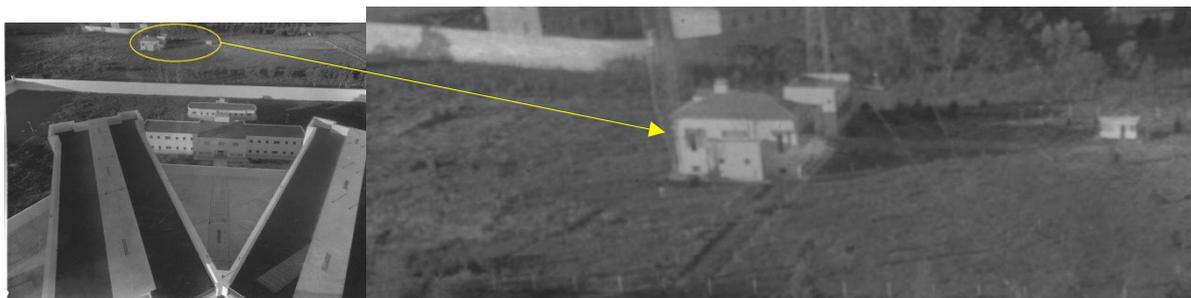
El **primer corte** corresponde a 1939. El punto de partida es una fotografía tomada desde la torre central de la cárcel de Olmos. Allí se pueden observar un par de construcciones que servían para la Planta Transmisora de la Radio Provincia. Diversos documentos, como la serie de fotografías que integran el informe *Memorias del Gobierno de Manuel Fresco* de la provincia de Buenos Aires “Cuatro años de gobierno” 1936-1940 exponen las características de las mismas (ver pág. 9 de este trabajo).

Se trata de tres volúmenes de diversos tamaños destinados a alojar las partes constitutivas del sistema, tales como la sala de transmisión de mayor tamaño y otra próxima que alojaba un motor diesel con generador y transformador. Una construcción más alejada de pequeñas dimensiones completaba el conjunto.

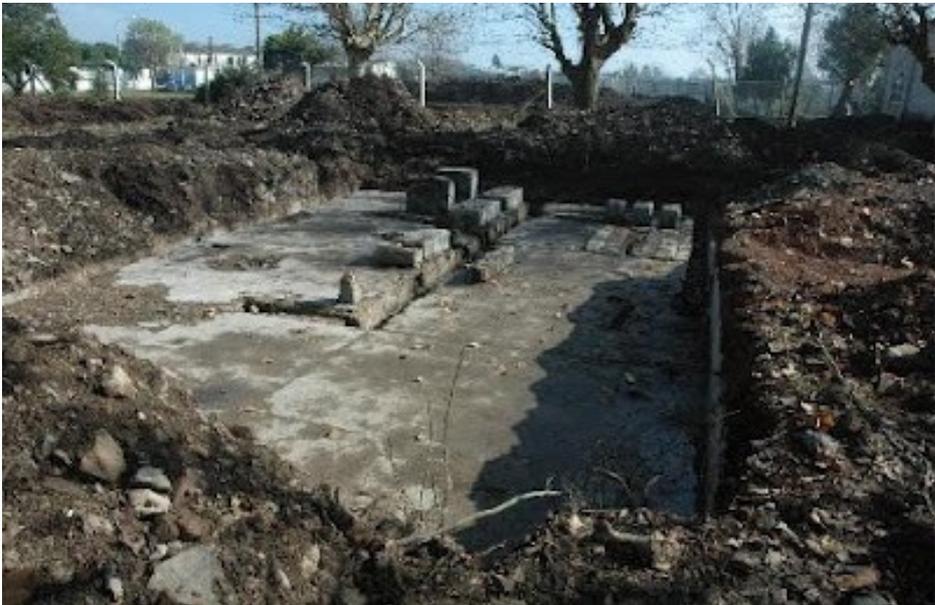
Restos del sótano. Foto de las excavaciones del EAAF, junio de 2012.

Los restos de esa demolición han podido ser observados a partir de las excavaciones realizadas por el EAAF (Equipo Argentino de Antropología Forense) en el año 2012.
